vor Brandausbruch:
Sägespänesilo Fa. Himmetzberger
ca. 90m³ Sägespäne

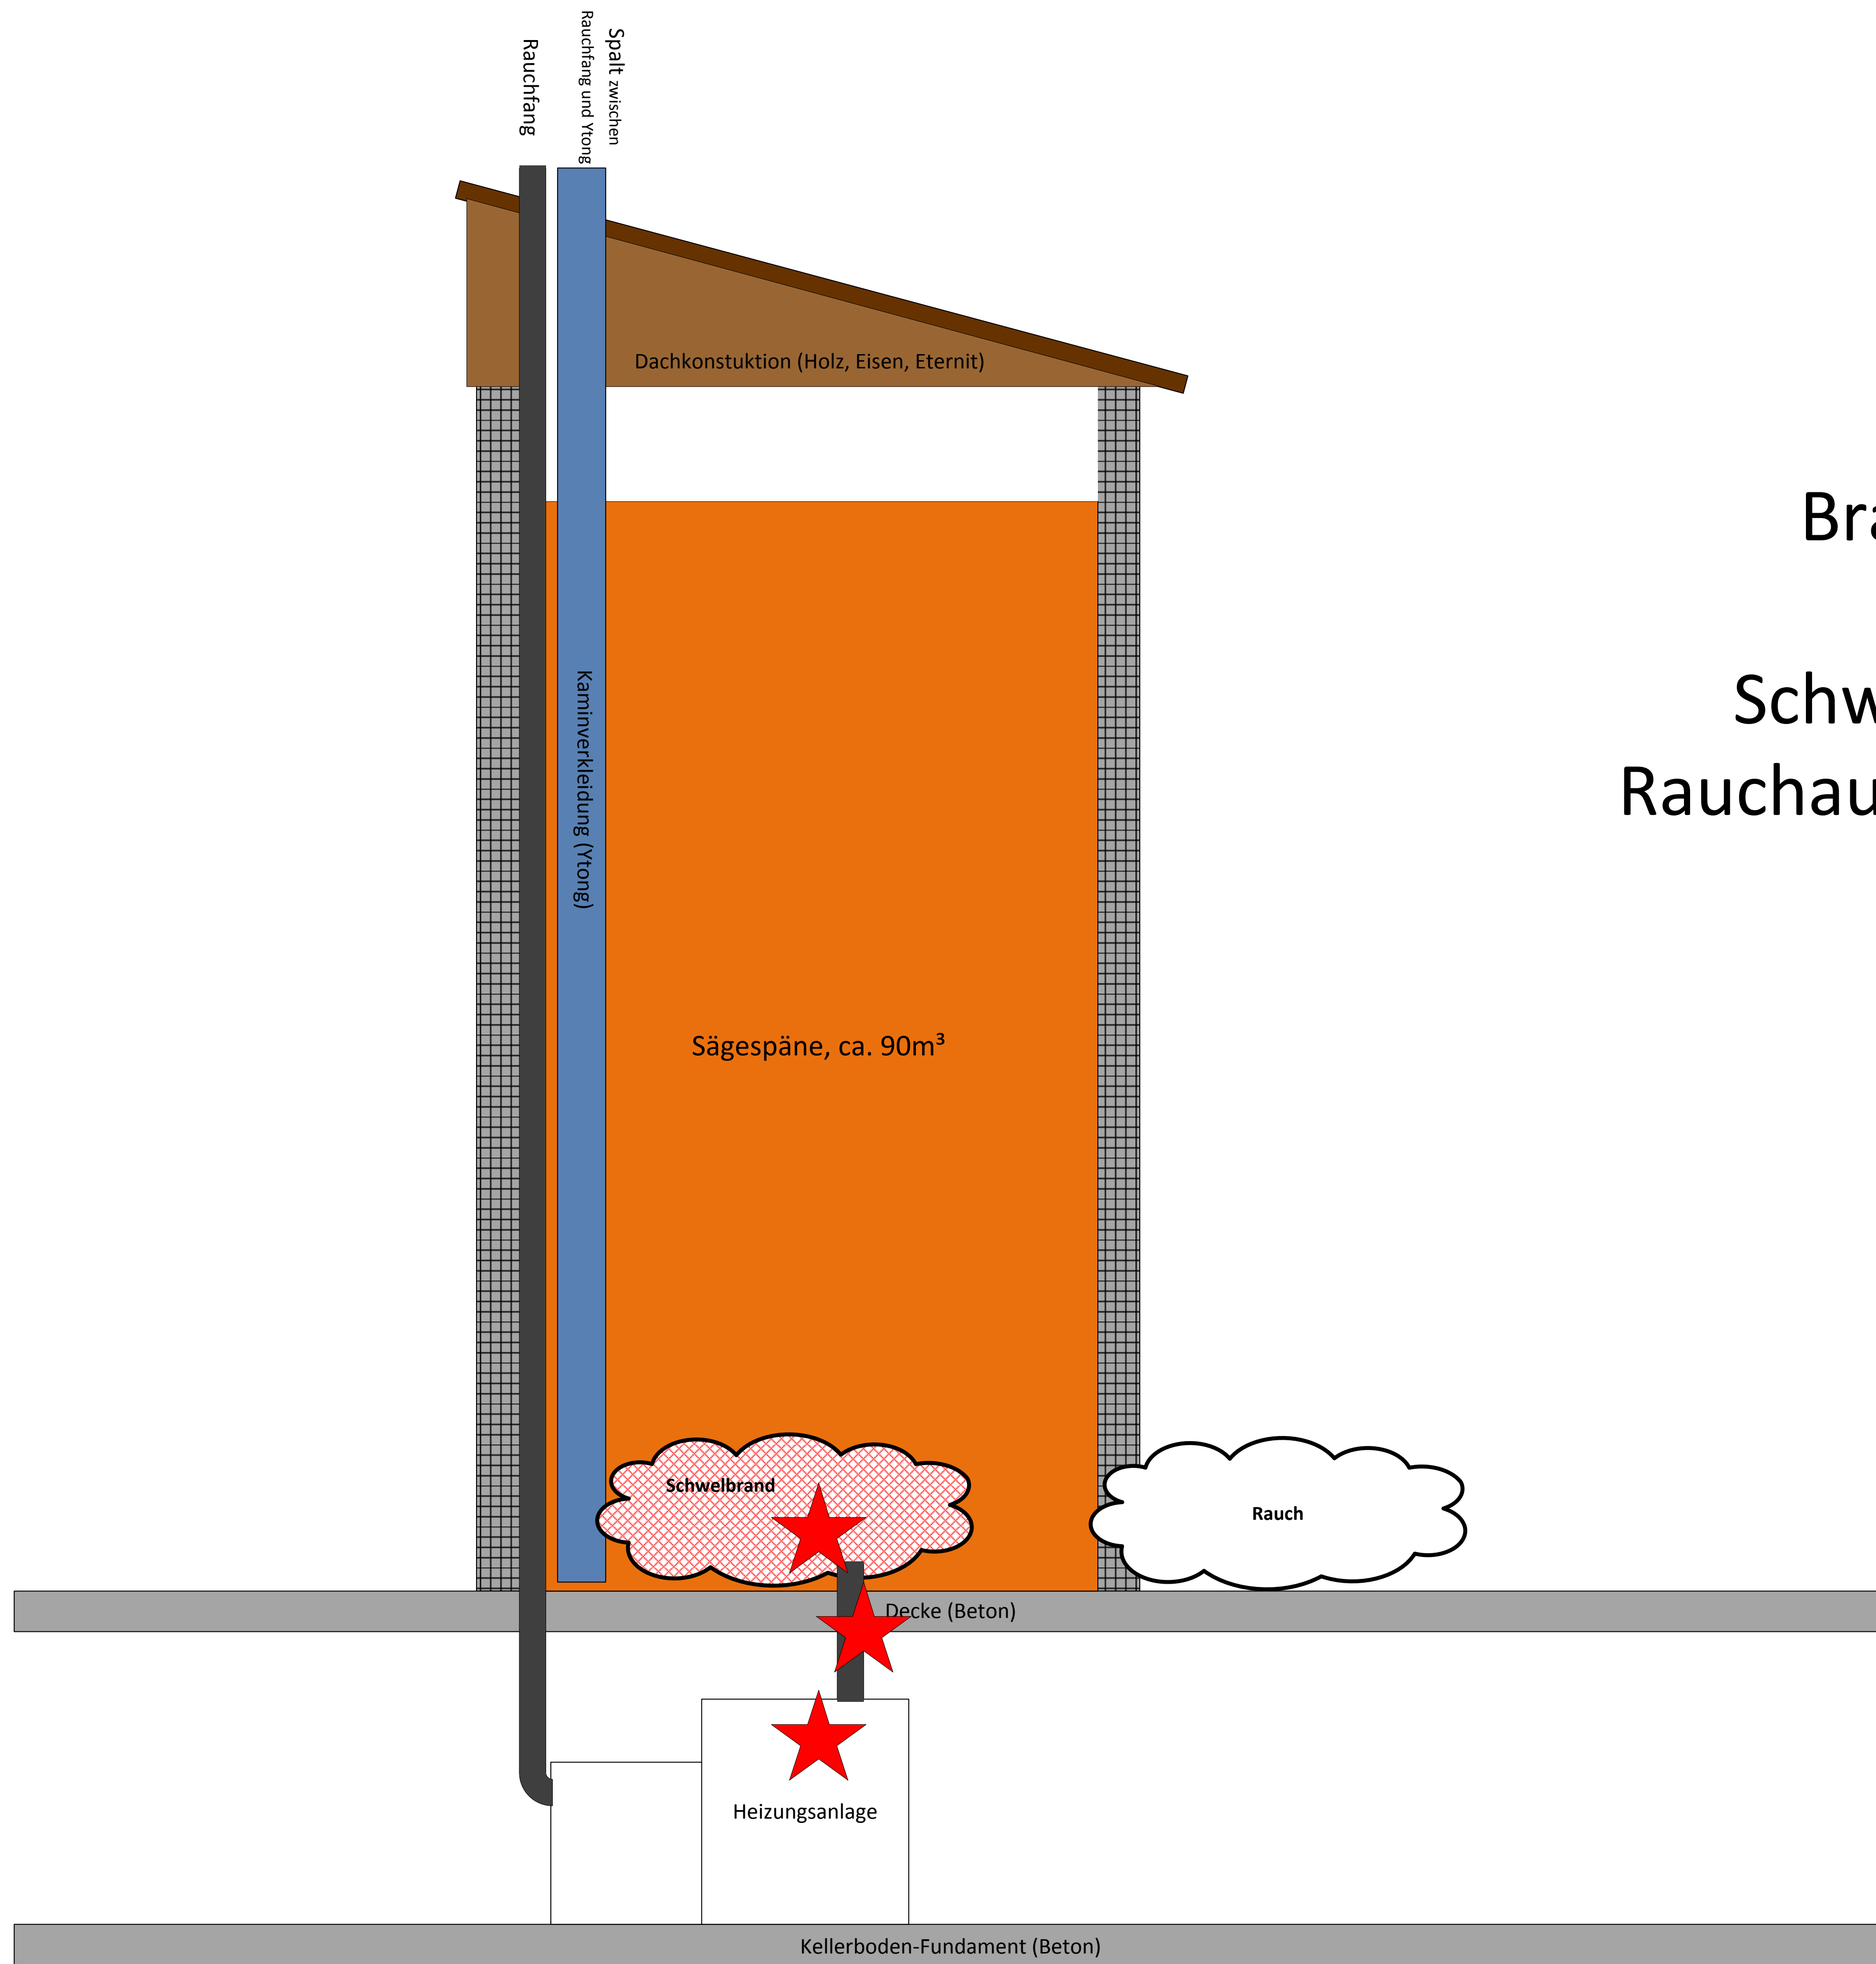
Brandausbruch:
Schwelbrand im Silo
Rauchaustritt wird bemerkt

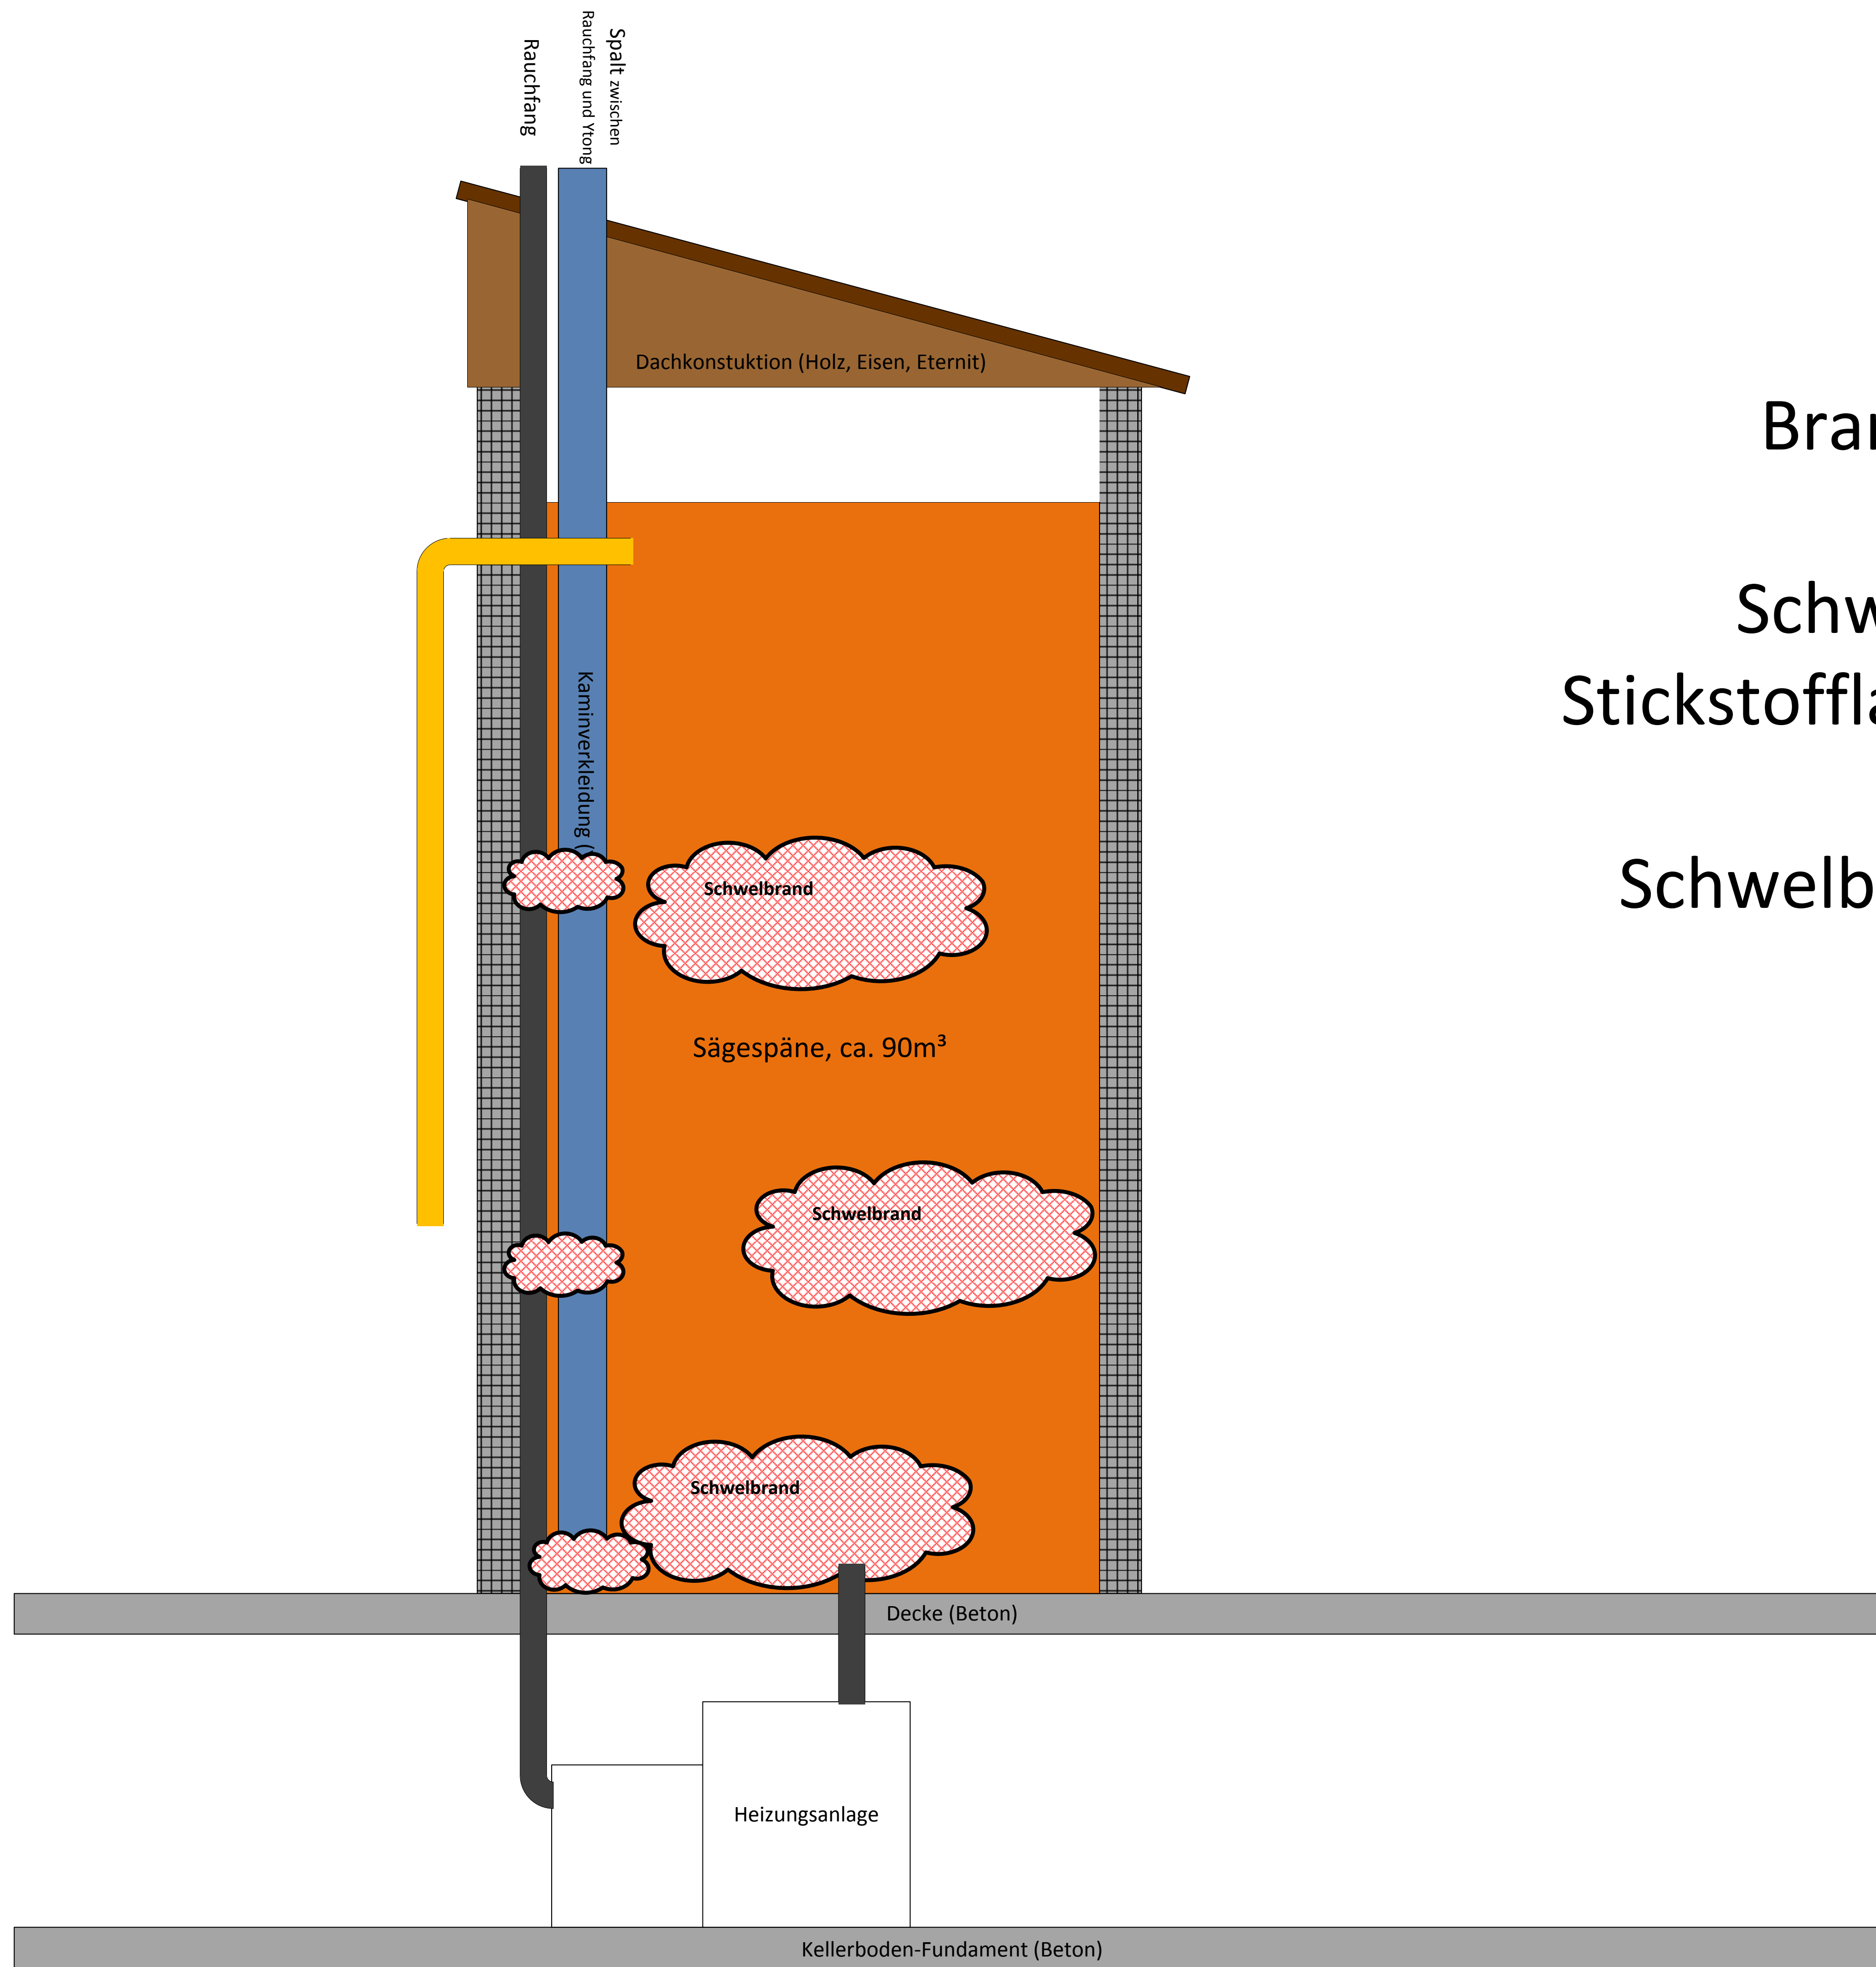
Brandausbreitung:

Schwelbrand im Silo
Stickstoffflanze wird vorbereitet

Schwelbrand im Kaminspalt

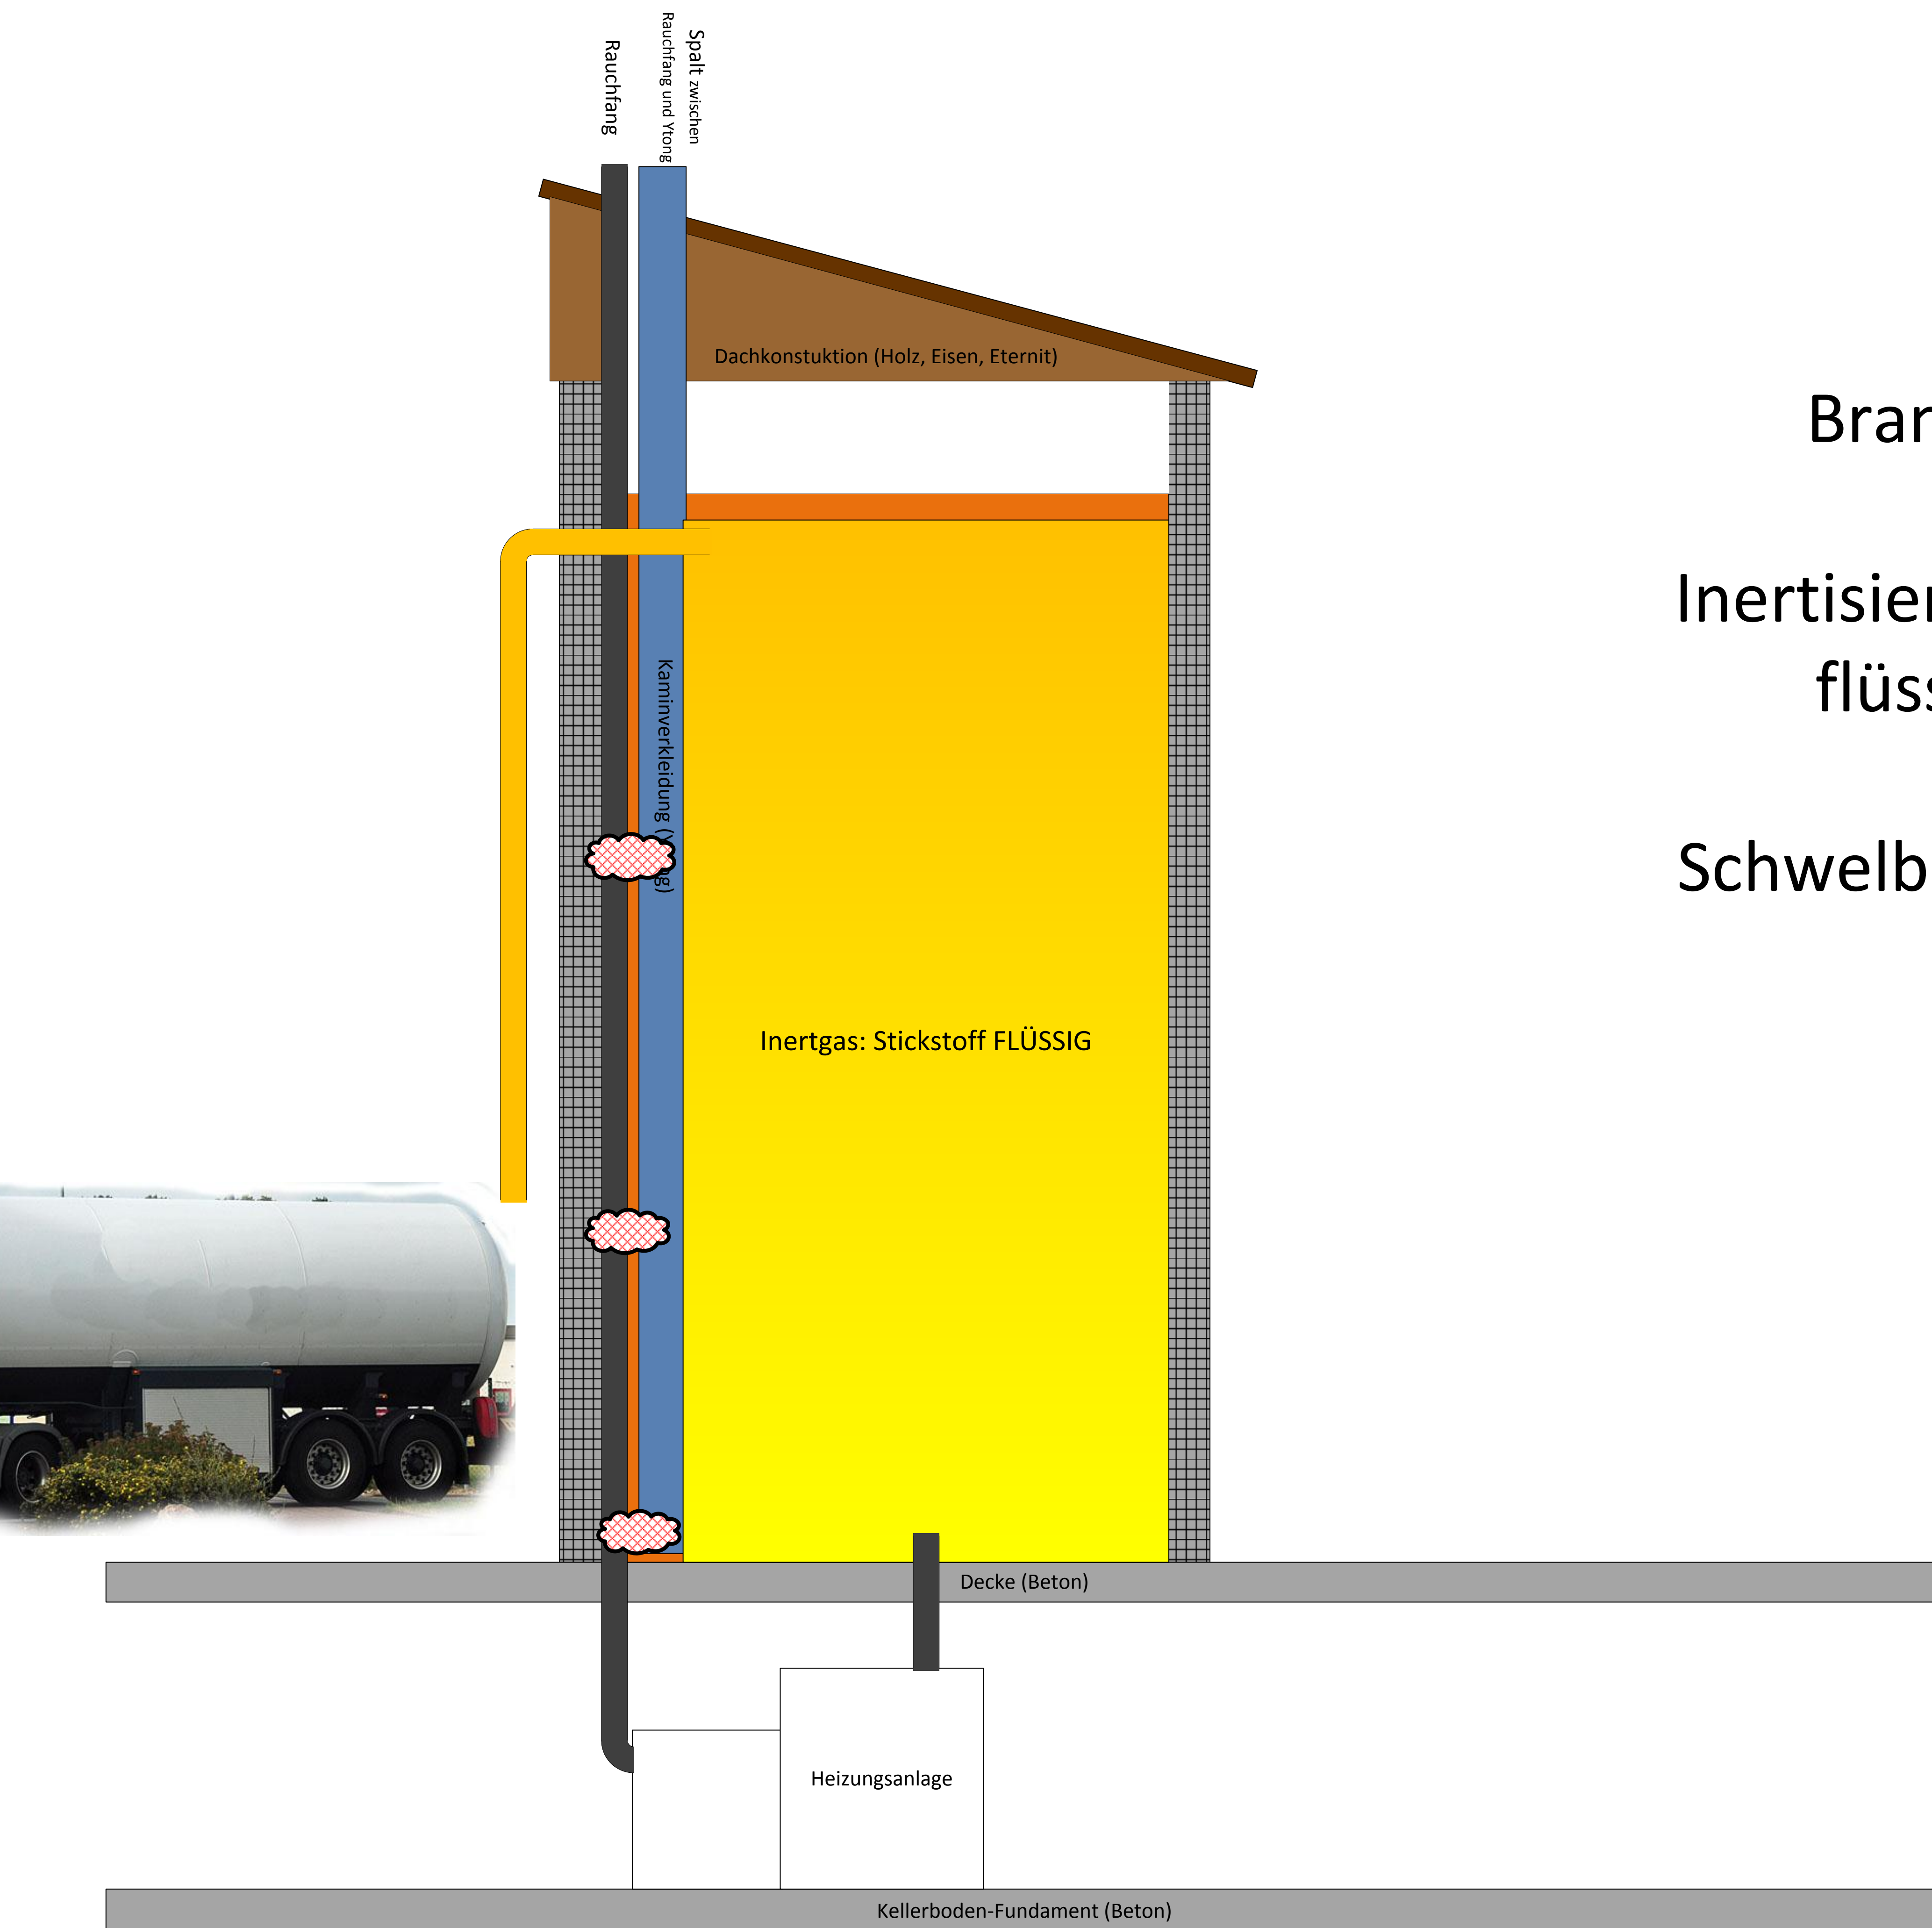
Brandbekämpfung:
Inertisierung mit 15 Tonnen
flüssigen Stickstoff
Schwelbrand im Kaminspalt

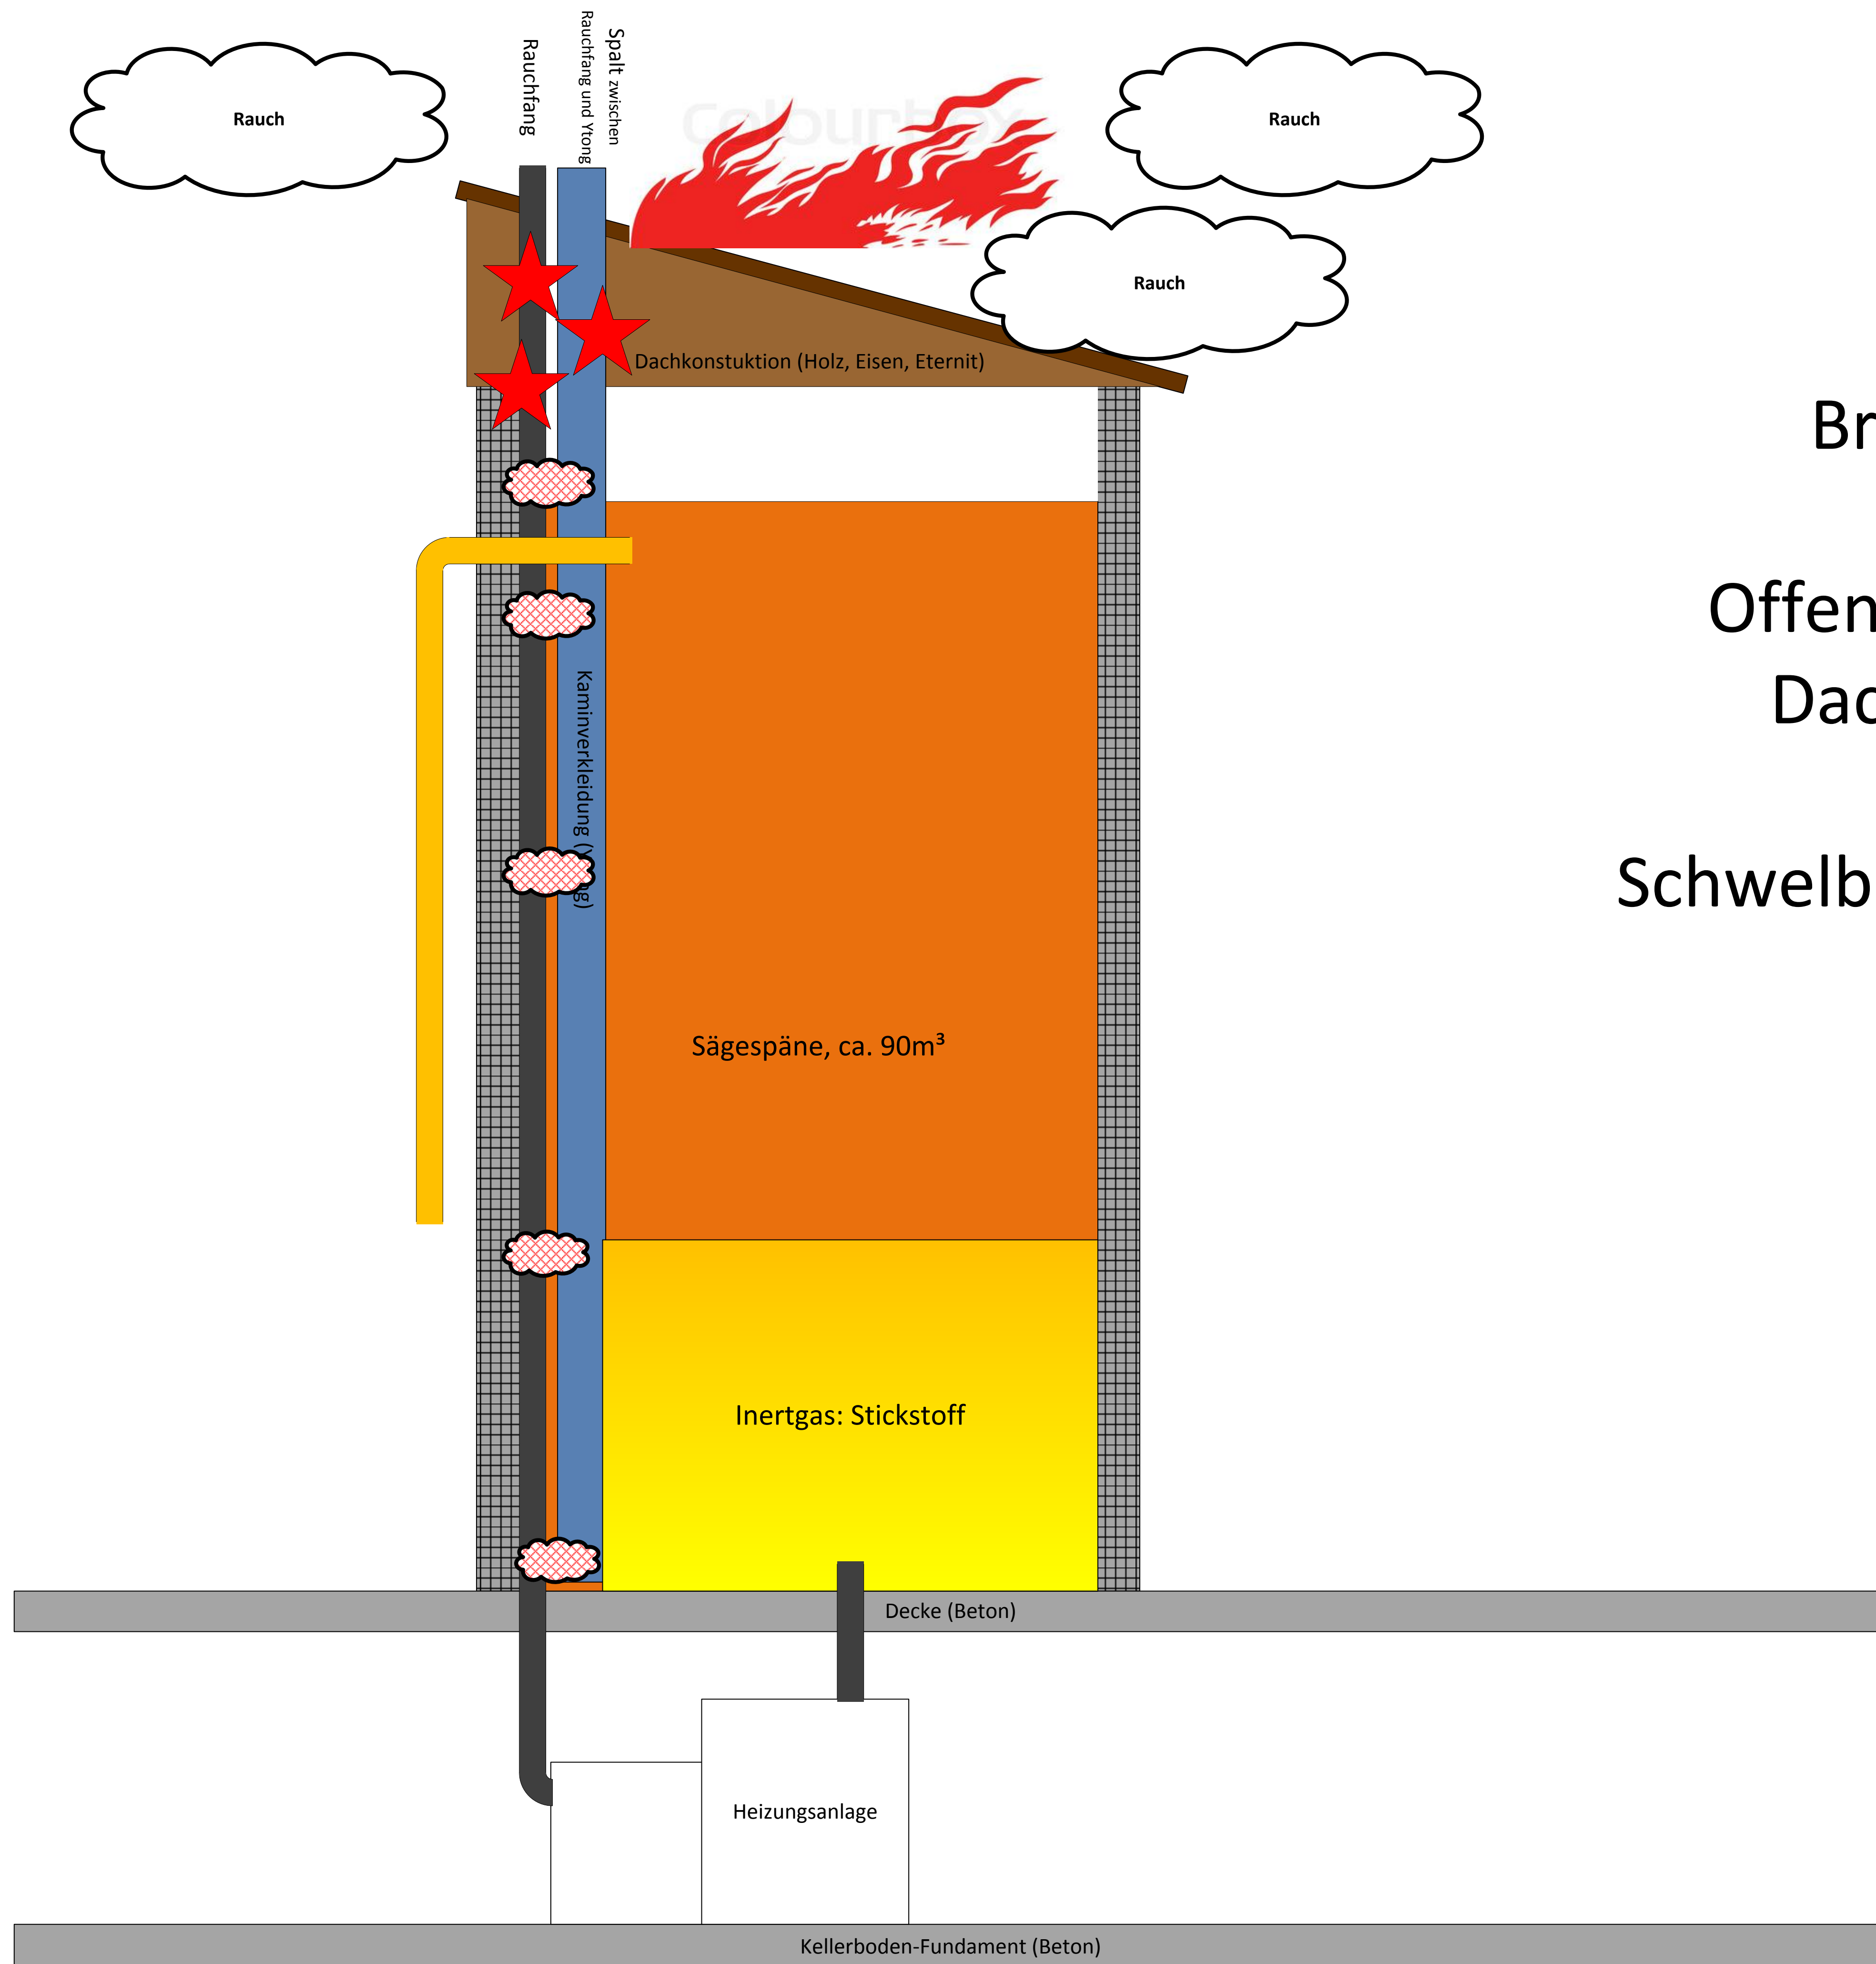
Brandausbruch

Offene Flamme in der
Dachkonstruktion

Schwelbrand im Kaminspalt

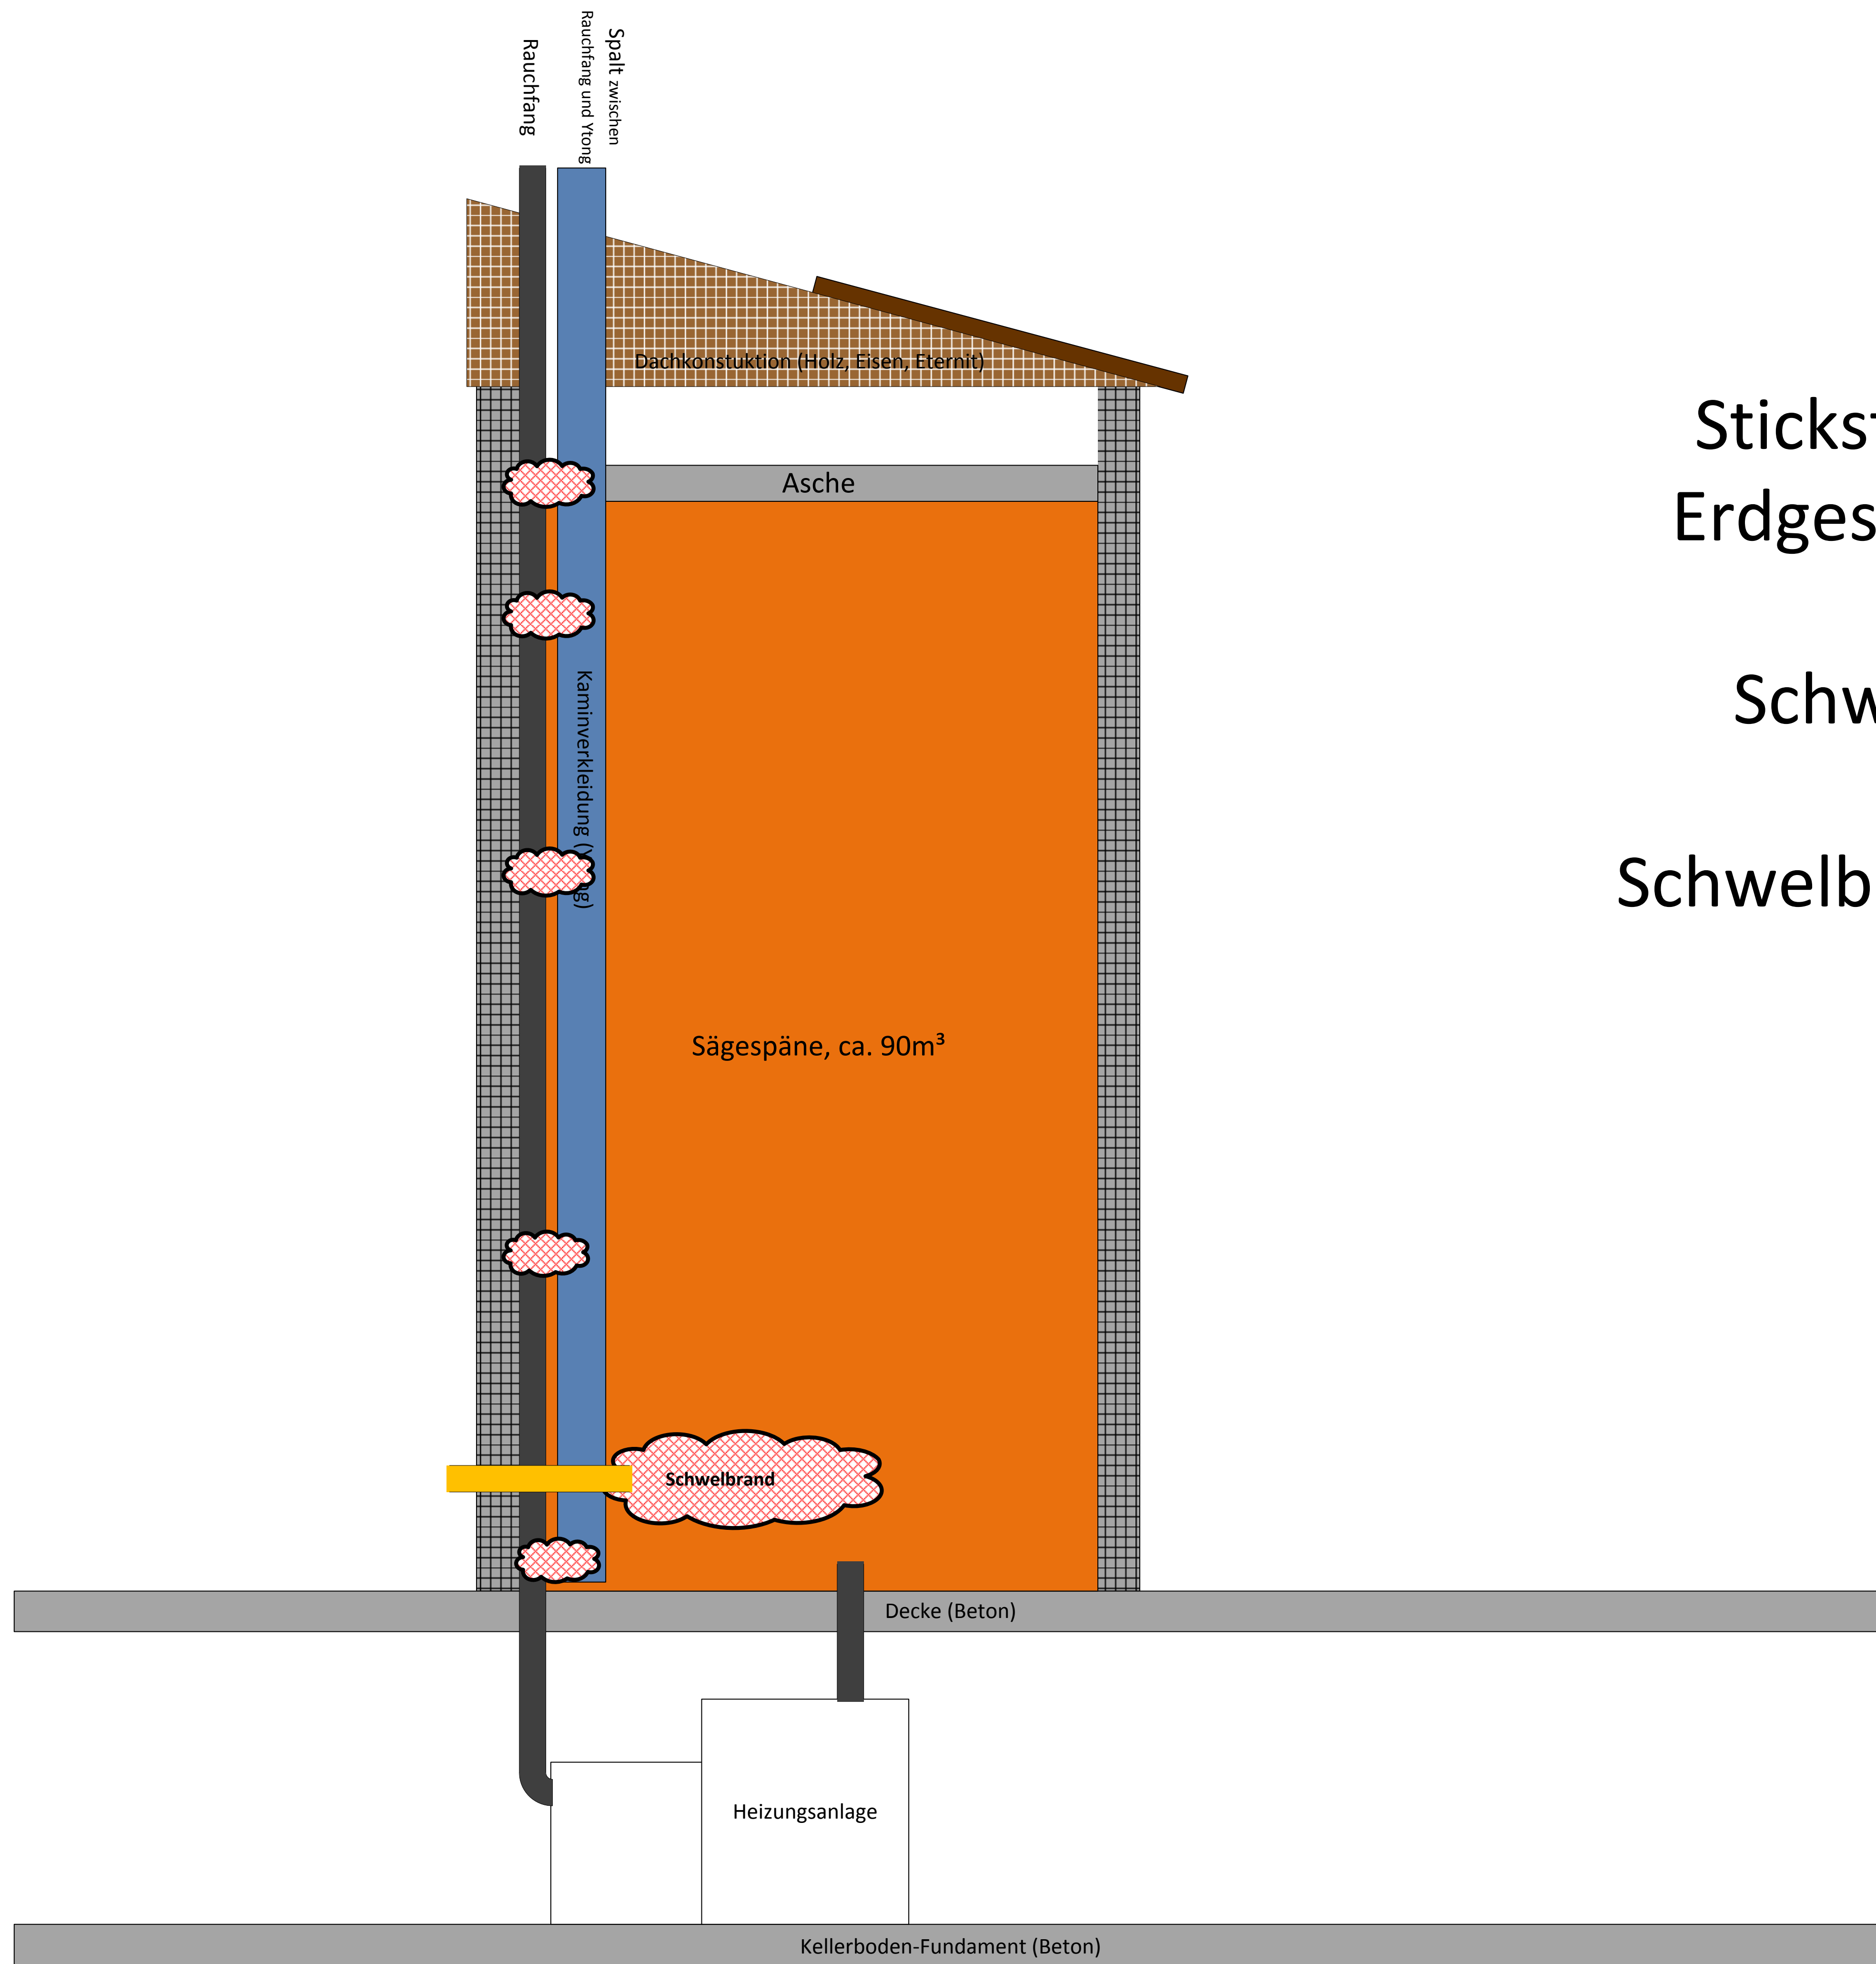
Stickstoffflanze wird im Erdgeschoss vorbereitet

Schwelbrand im Silo

Schwelbrand im Kaminspalt

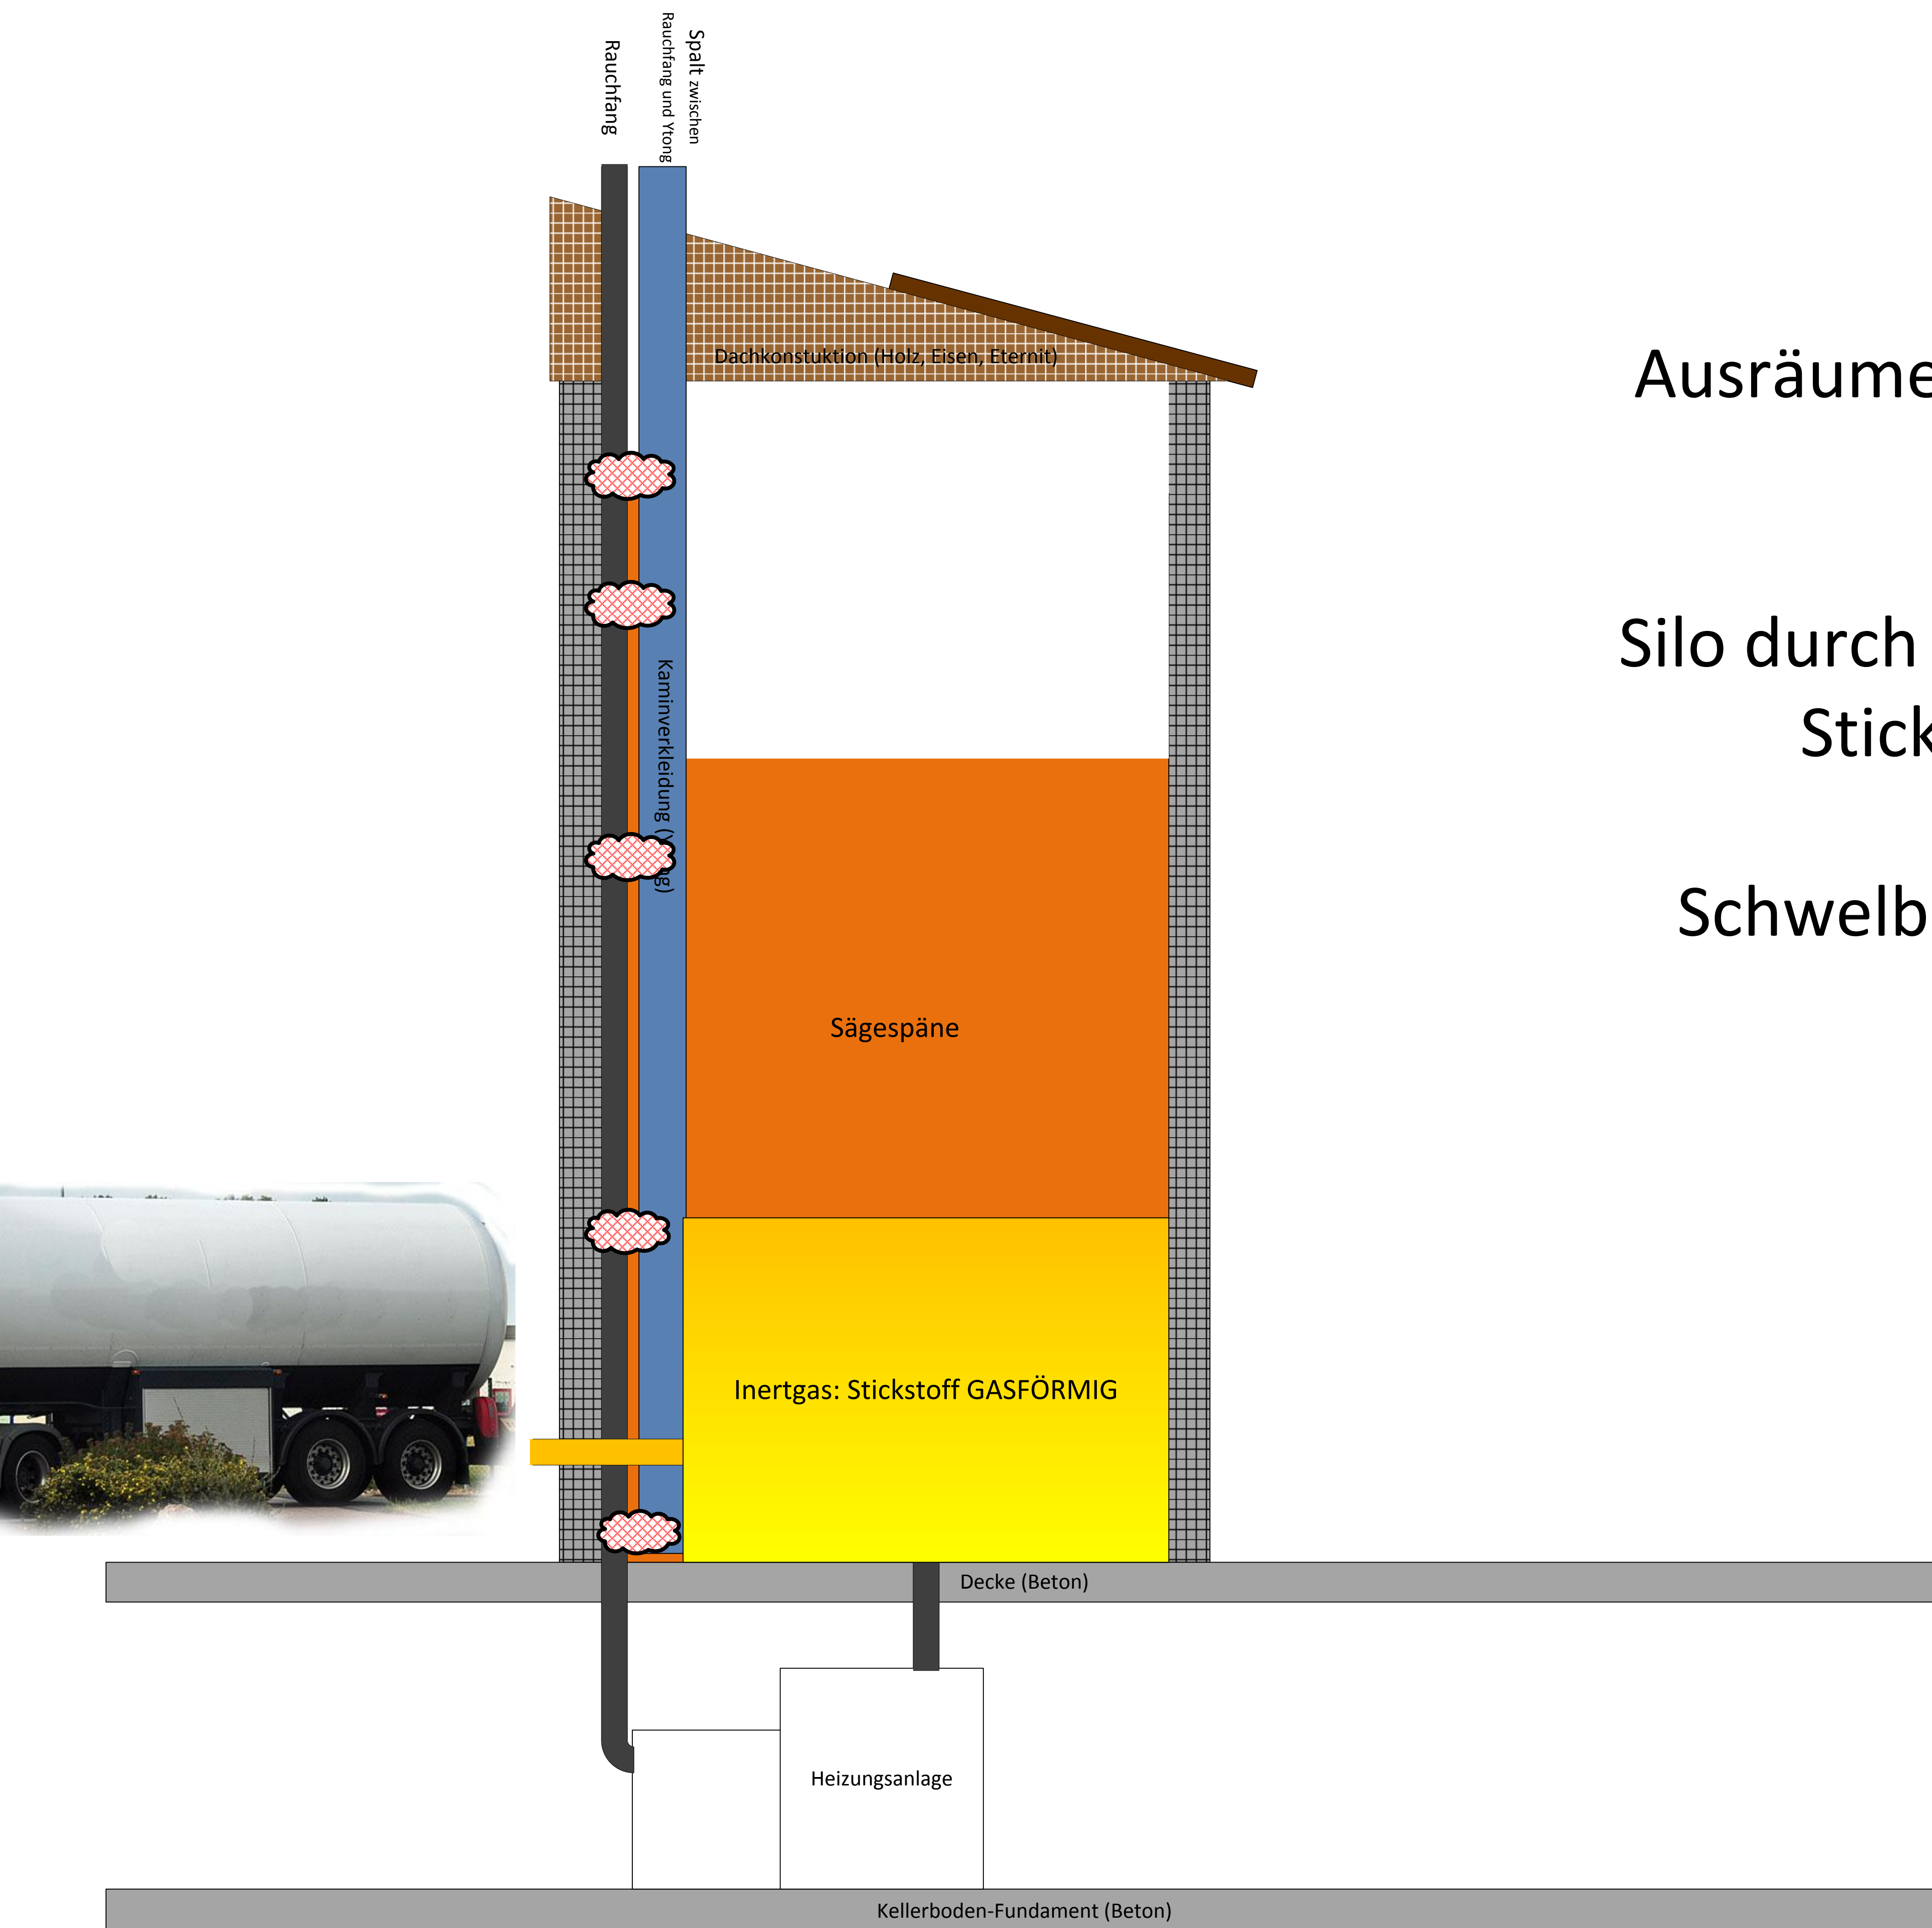
Ausräumen des Silos von oben
begonnen

Silo durch 1 Tonne gasförmigen
Stickstoff inertisiert

Schwelbrand im Kaminspalt
