vor Brandausbruch:
Sägespänesilo Fa. Himmetzberger
ca. 90m³ Sägespäne

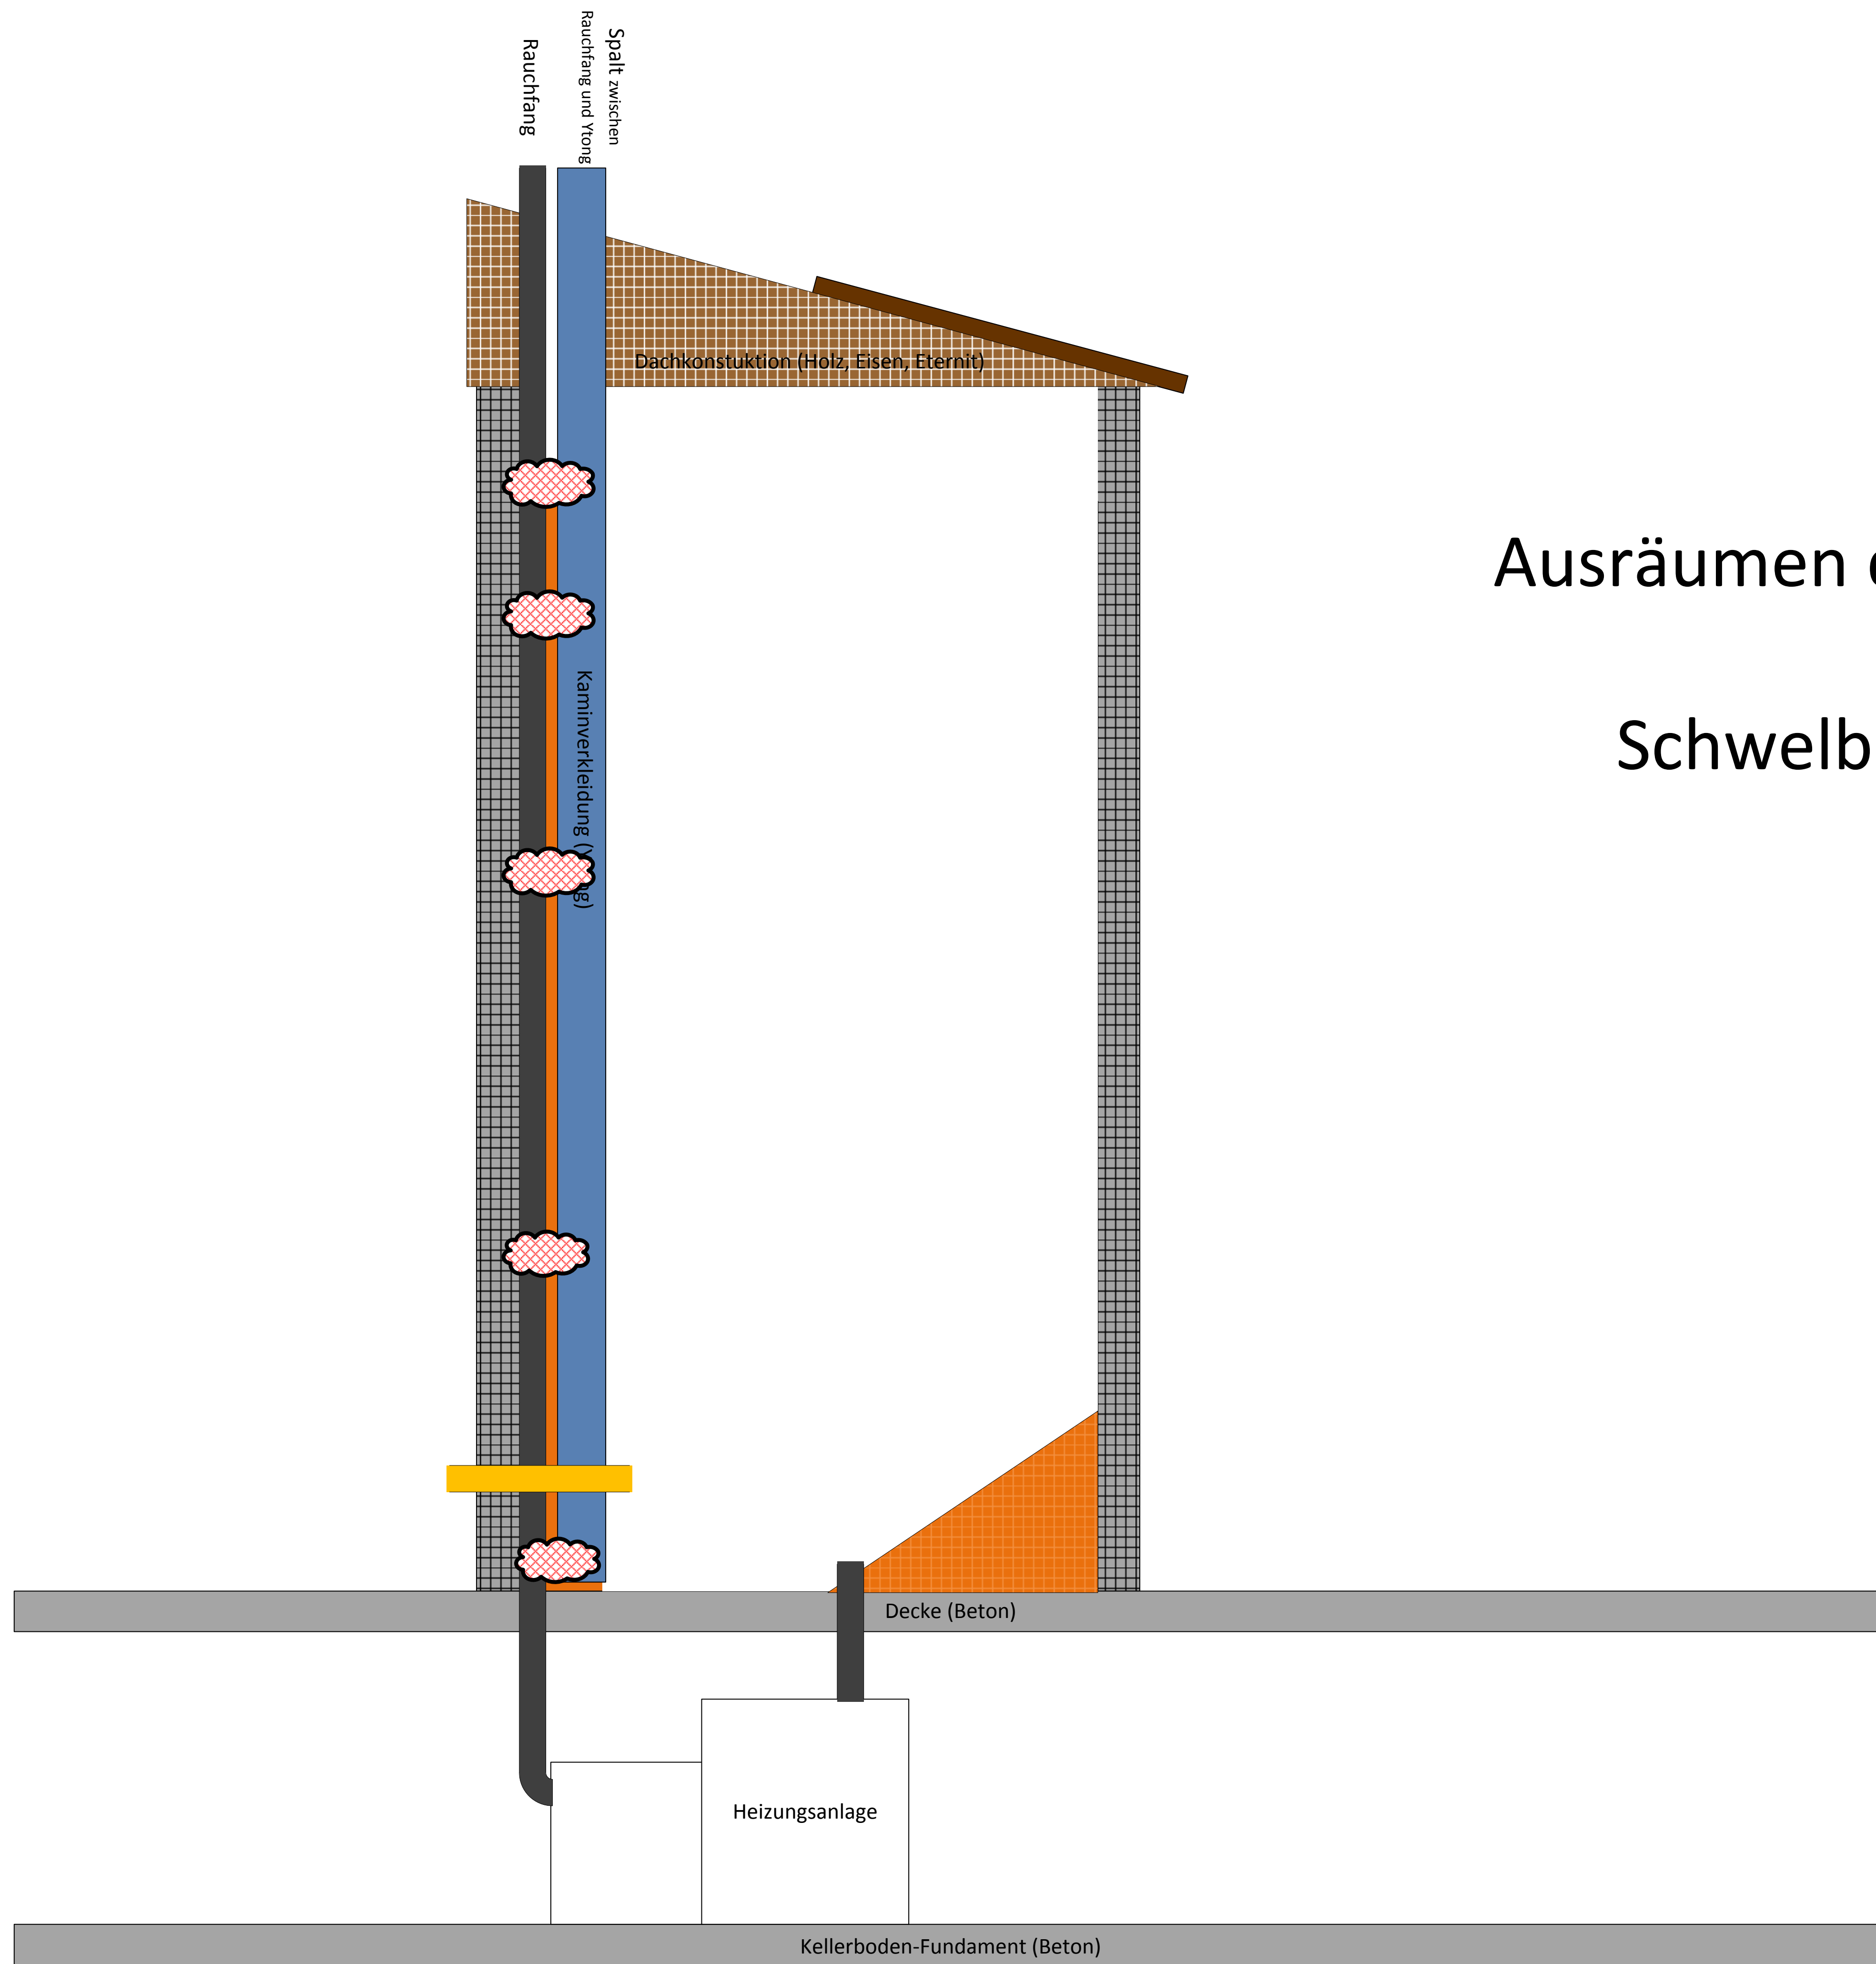
Ausräumen des Silos abgeschlossen

Schwelbrand im Kaminspalt

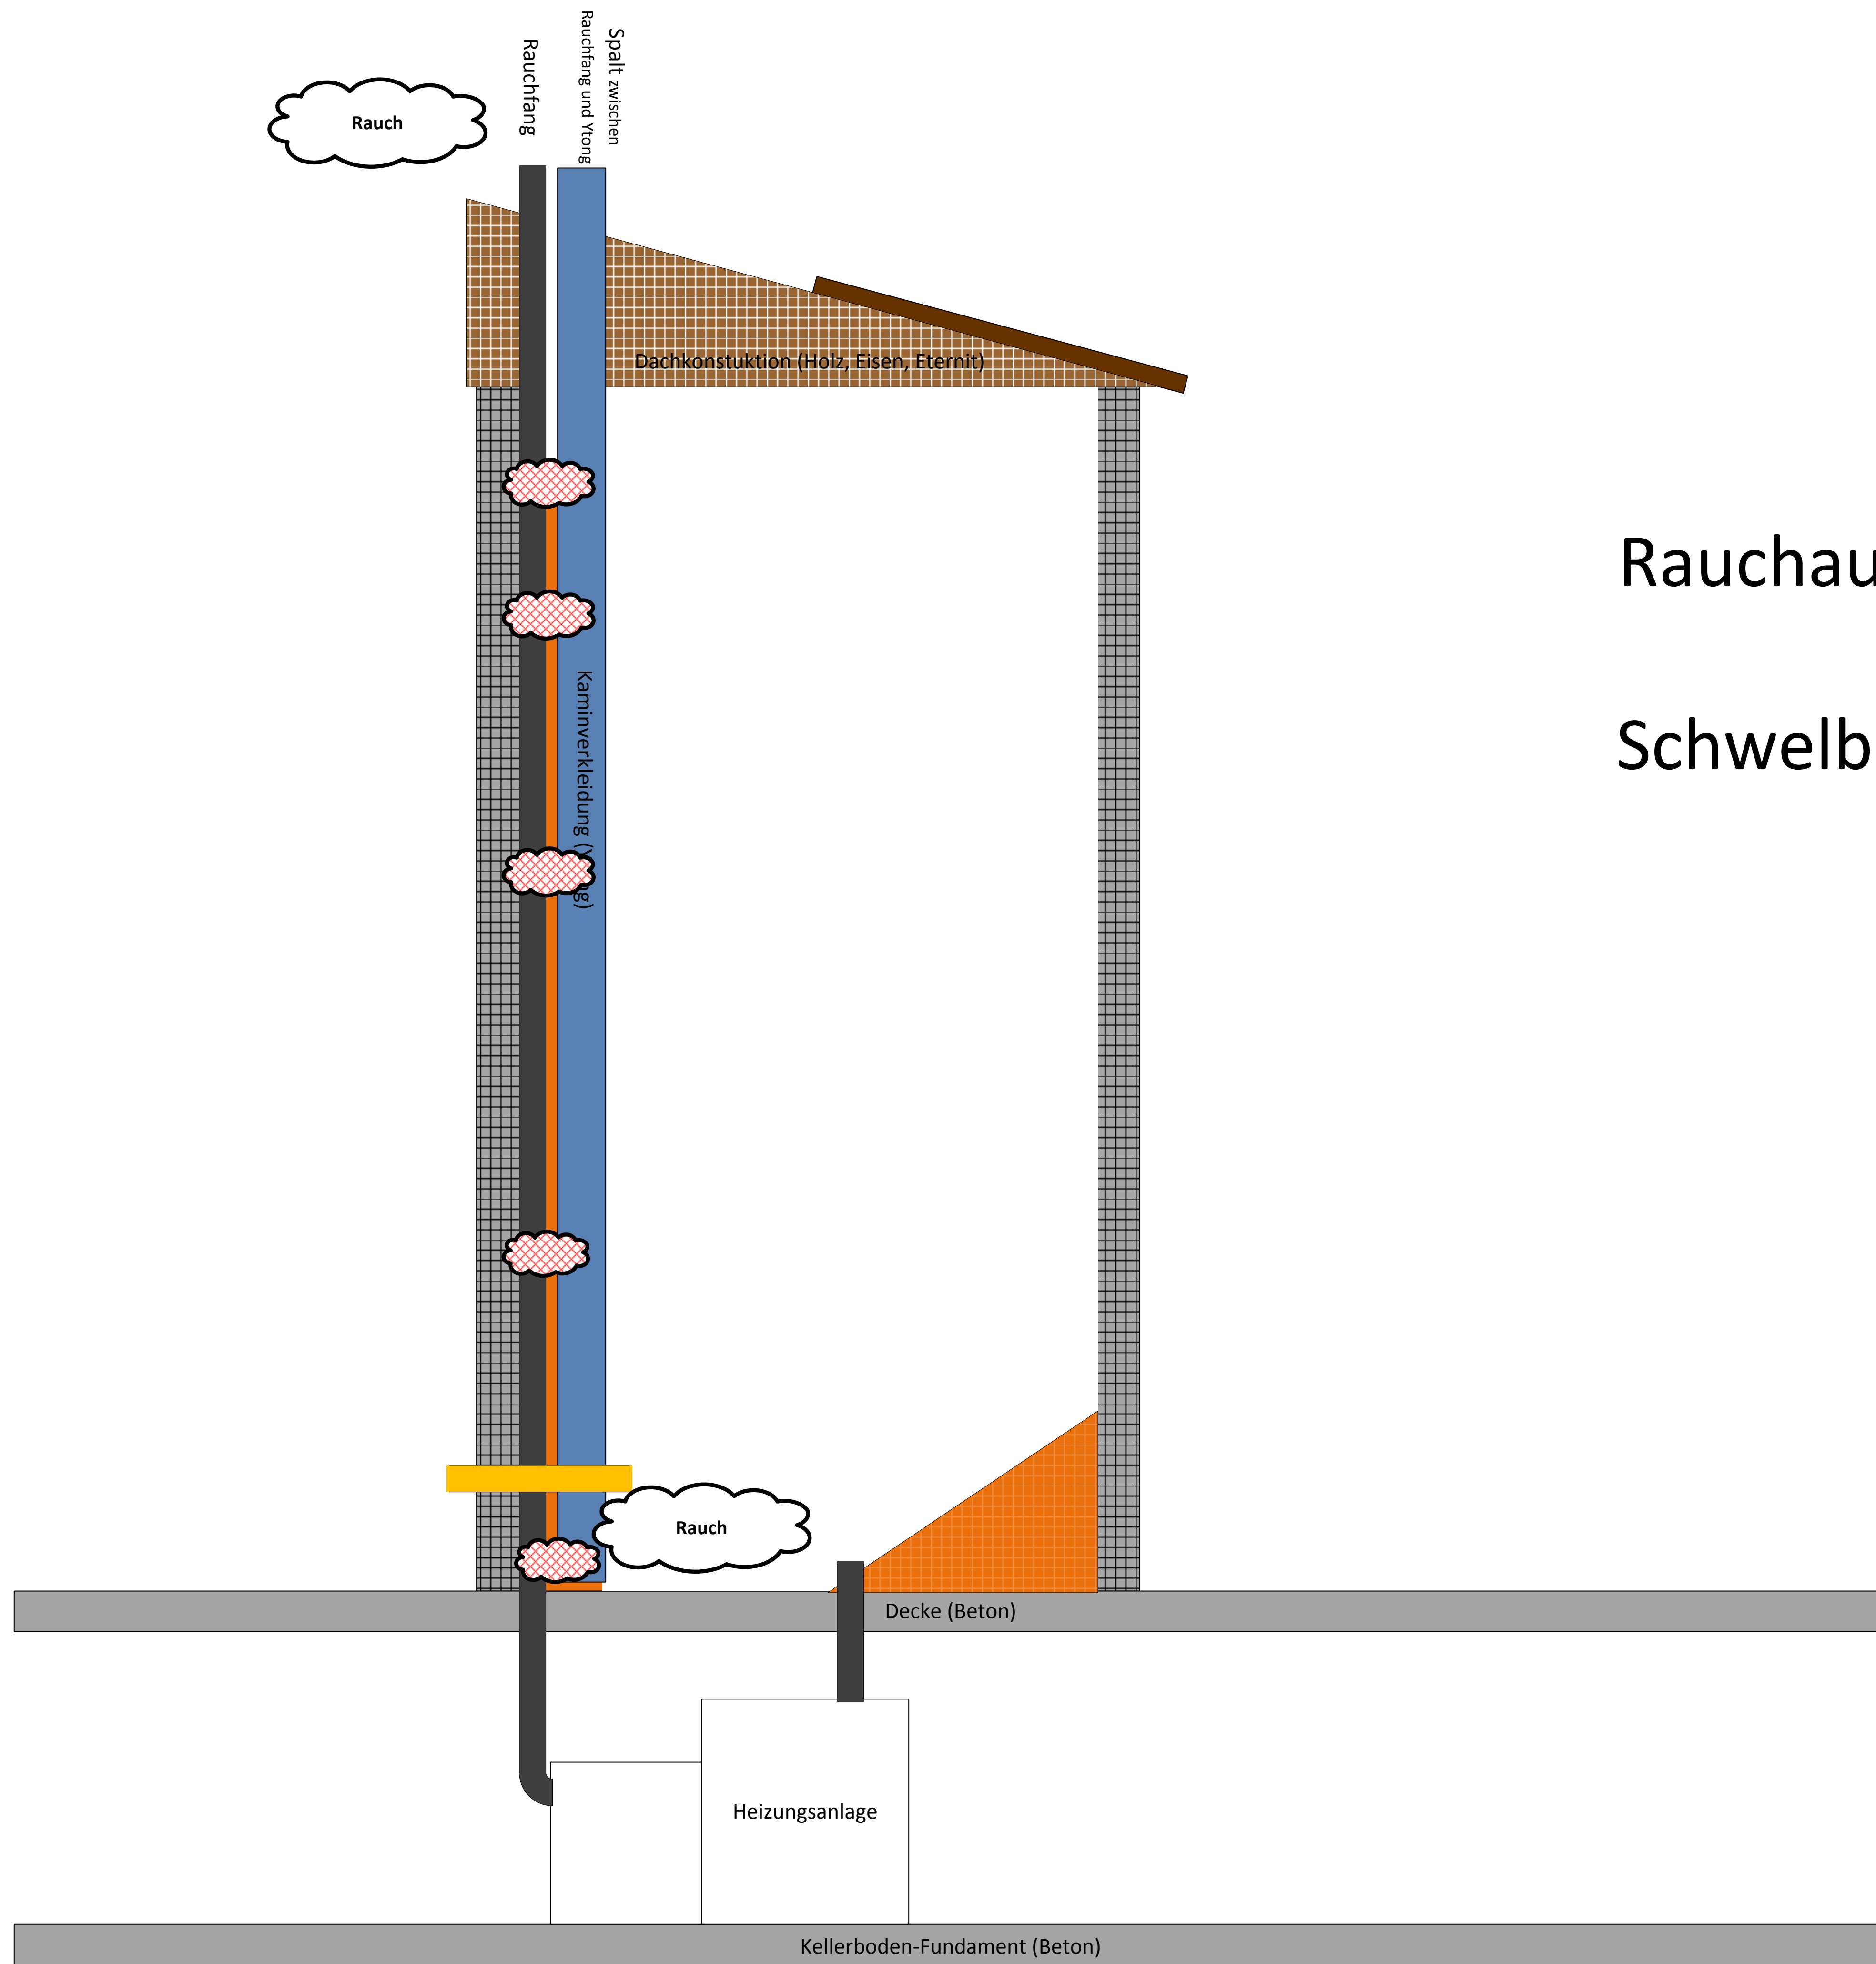
Rauchaustritt wird bemerkt

Schwelbrand im Kaminspalt

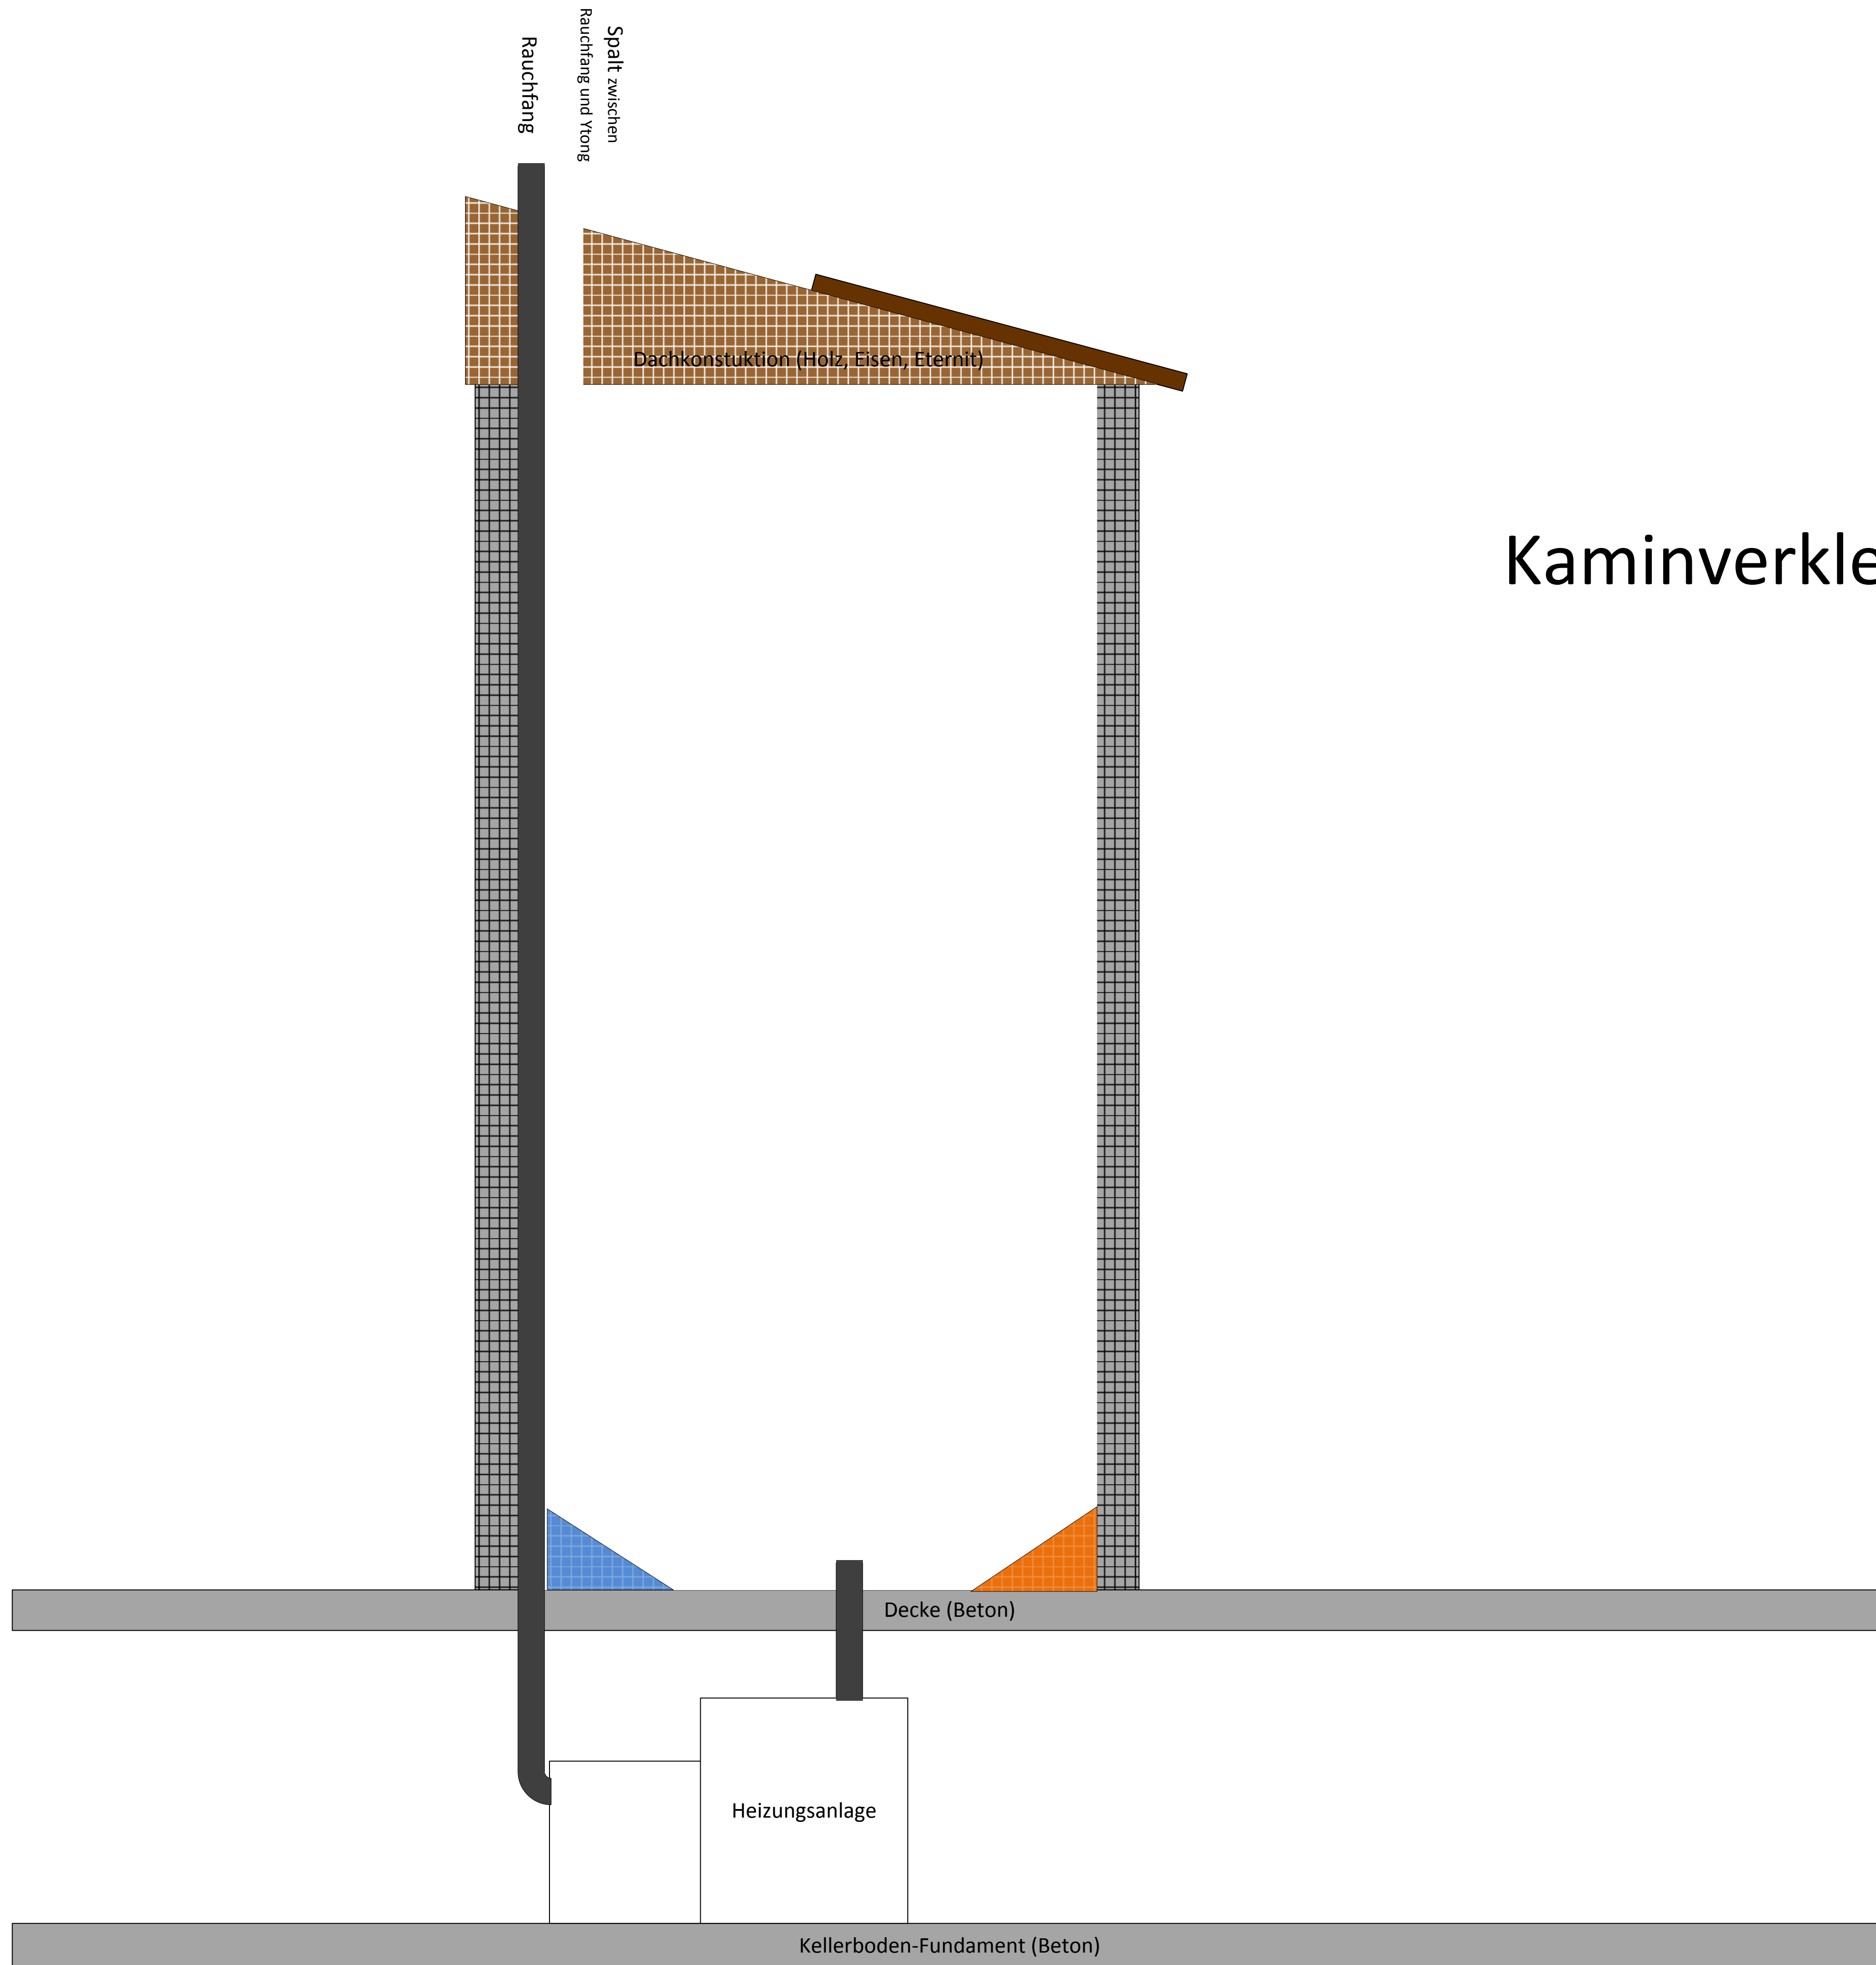
Kaminverkleidung wird abgetragen

Brand AUS
